## İLİÇ ALTIN MADENİ VE GÖÇÜK

## **TMMOB GÖRÜŞLERİ**

*TMMOB Kimya Mühendisleri Odası a.*

*TMMOB İLİÇ KOMİSYON ÜYESİ*

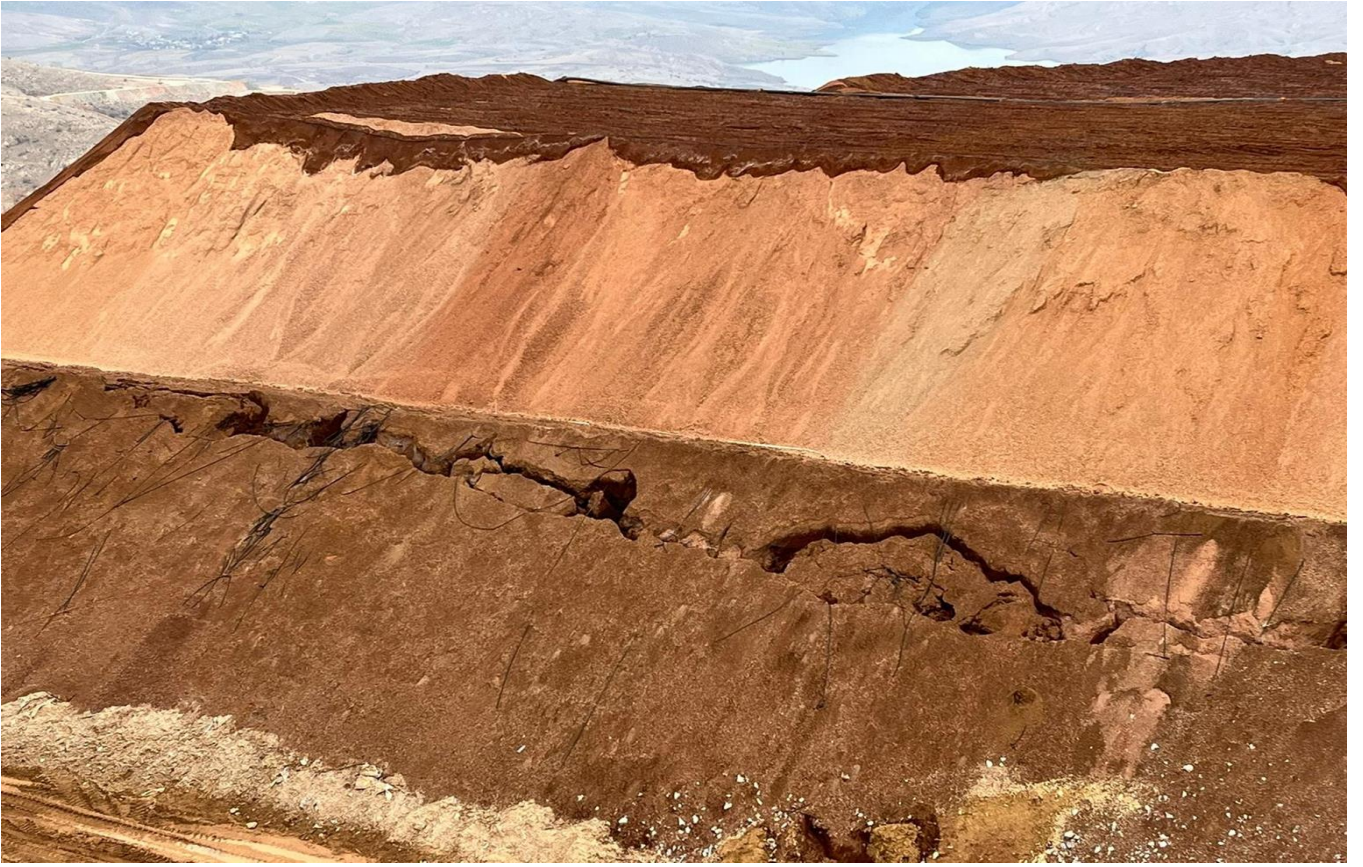
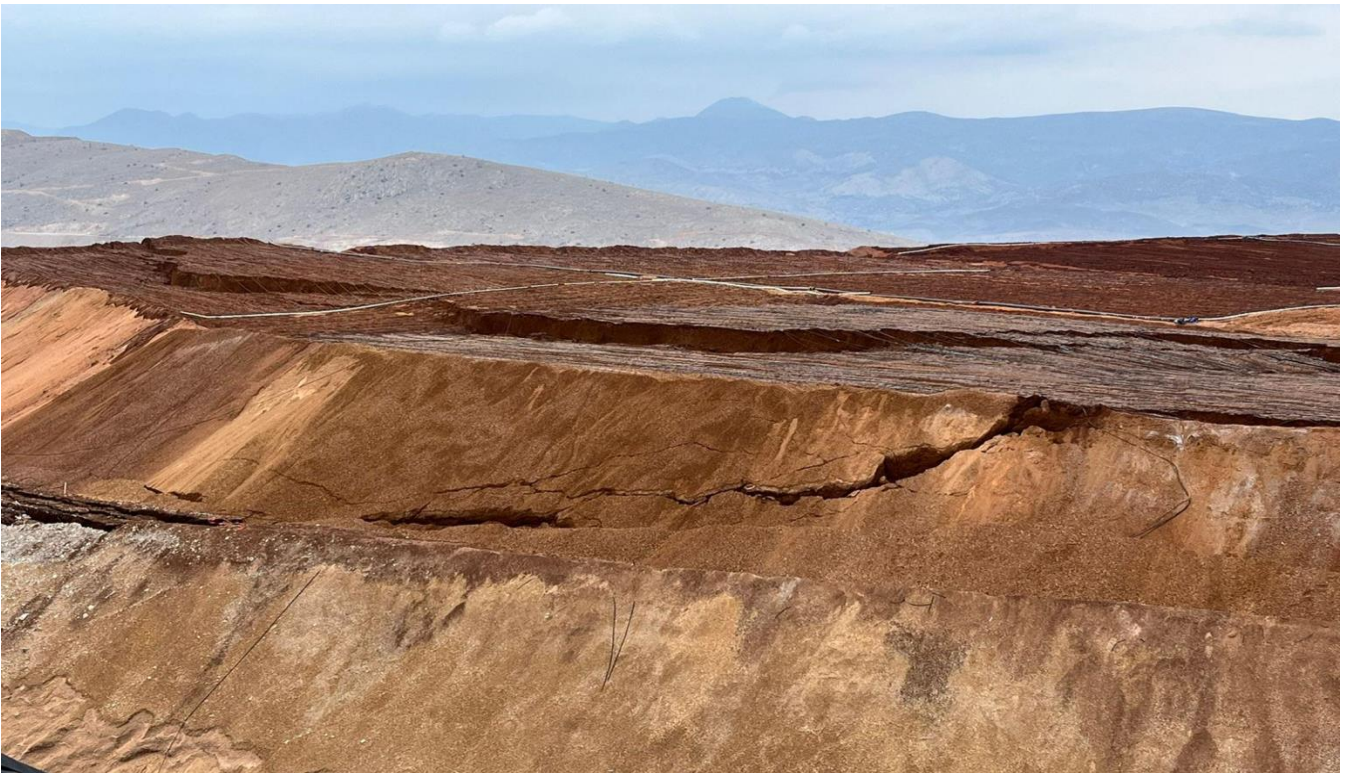
İliç'te facianın yaşandığı gün sabah saatlerinde madenciler tarafından çekilen fotoğraflarda, liç alanında biriktirilen topraklarda derin yarıkların oluştuğu görülüyor. Erzincan'ın İliç ilçesindeki maden ocağında meydana gelen toprak kaymasından saatler önce madenciler tarafından çekilen liç alanındaki çatlak fotoğrafları bilirkişi raporunda delil olarak yer aldı.

Raporda, operasyon direktörü vekilinin yetkili biri olarak sabah yığın liçinde oluşan çatlakların şantiyede olumsuzluklara yol açabileceği konusunda tedbirsiz davranış sergilediğinin tespit edildiği belirtilerek meydana gelen kazada asli kusurlu olduğu kanaatine varıldığı belirtilmişti.

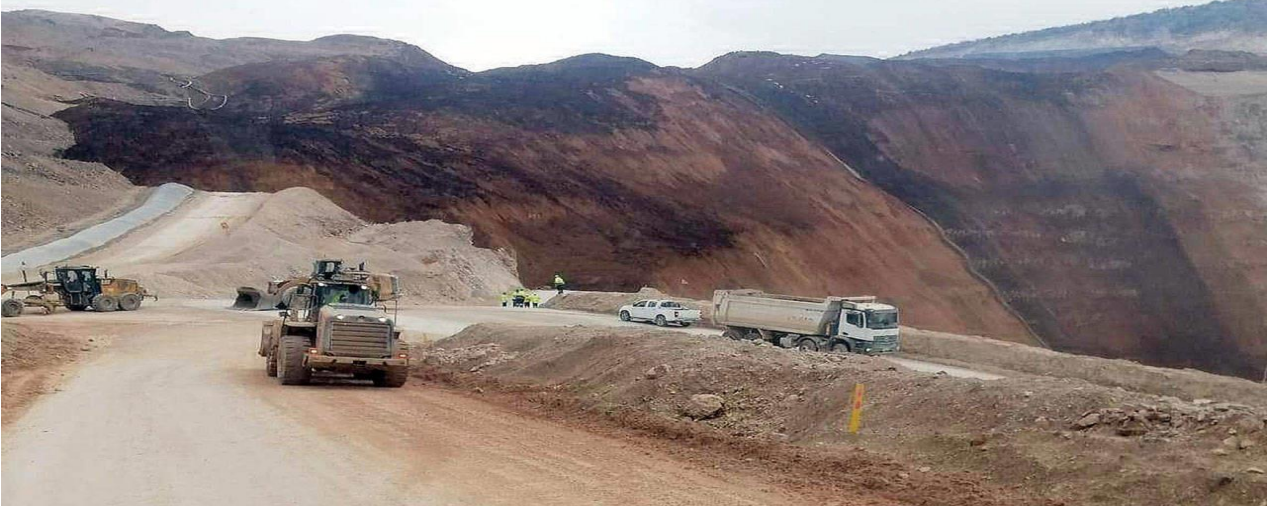
**Erzincan-İliç'teki Çöpler Altın Madeni'nde çalışan maden işçisi, "Devasa büyük yarıklar oluşmuş. Oradaki arkadaşlar fotoğrafları çekip mühendislere, üst amirlere atmışlar ama saha boşaltılmadı. Bu doğal afet değil, felaket bile bile geldi" dedi.**

Erzincan-İliç'teki Çöpler Altın Madeni'nin etrafında biriktirilen toprak kaydı. Madenin işletmecisi şirketi Anagold Madencilik, acil durum planının devreye alındığını açıkladı.
