**SOMA MADEN OCAĞINDA MEYDANA GELEN ve YÜZLERCE ÖLÜME YOLAÇAN
MADEN KAZASI HAKKINDA TMMOB KİMYA MÜHENDİSLERİ ODASININ
BÖLGEDE 14-15-16 Mayıs TARİHLERİNDE YAPTIĞI İNCELEMELER SONUCU
HAZIRLADIĞI TEKNİK RAPOR**

KİMYA MÜHENDİSLERİ ODASI

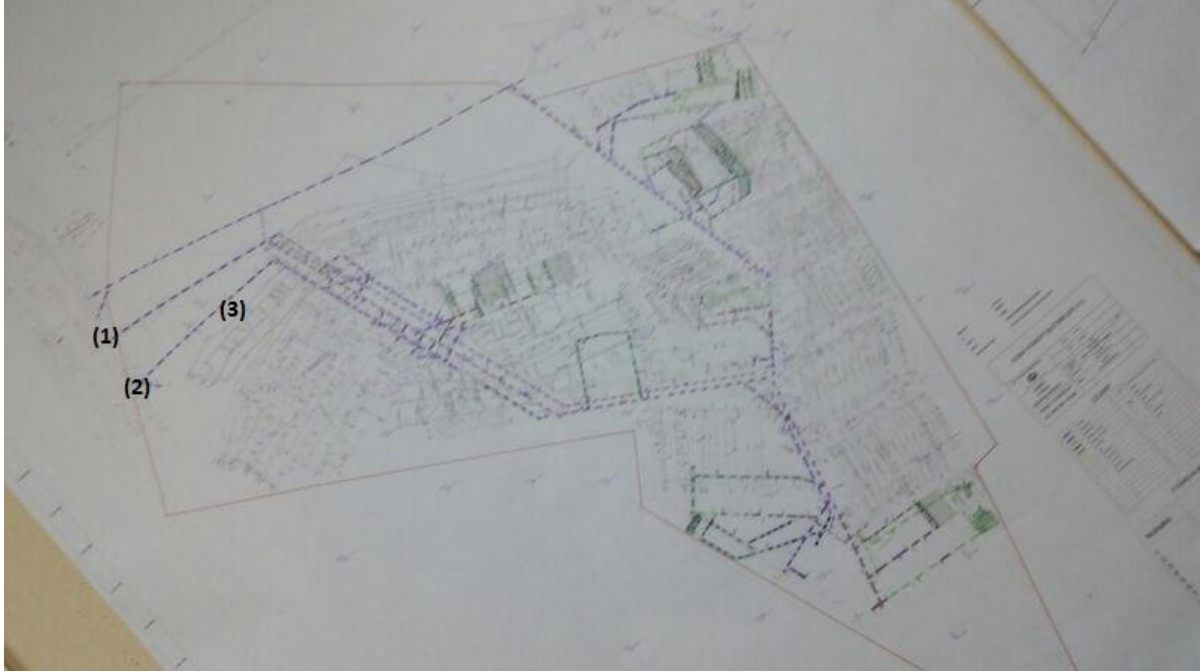
- Ocaktaki yangının trafo ya da elektrik tesisatıyla ilgisi yoktur.
- Aşağıdaki üretim planında 1 numara ile işaretlediğimiz bölge ocak girişini, 2 numaralı bölge nefeslik olarak adlandırılan havalandırma girişini, 3 numara ile gösterdiğimiz bölge havalandırma fanının yaklaşık konumunu göstermektedir.

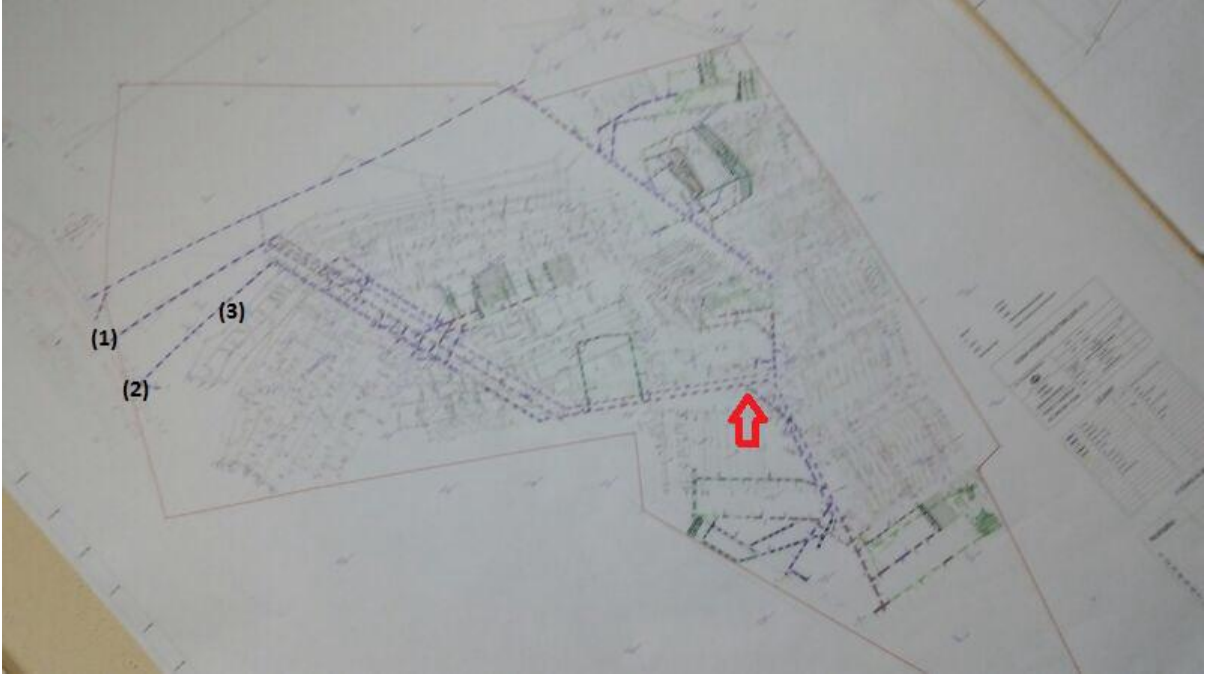
- Üretim planında kırmızı ile işaretlediğimiz noktada başlangıcı bulunan ve artık kullanılması durdurulduğu söylenen ayağın içerisindeki içten yanma sebebiyle oluşan CO (karbonmonoksit) gazının, ayağın galeri ile temasını kesen bariyerin yıkılması sonucu tüm galeriye yayılması ve galeri içerisindeki sensörlerden CO oranının yükseldiği tespit edilmesi üzerine içerideki oksijen miktarını artırmak amacıyla havalandırma kapasitesinin artırılması sebebiyle içten yanma alevli yanmaya dönüşmüştür.

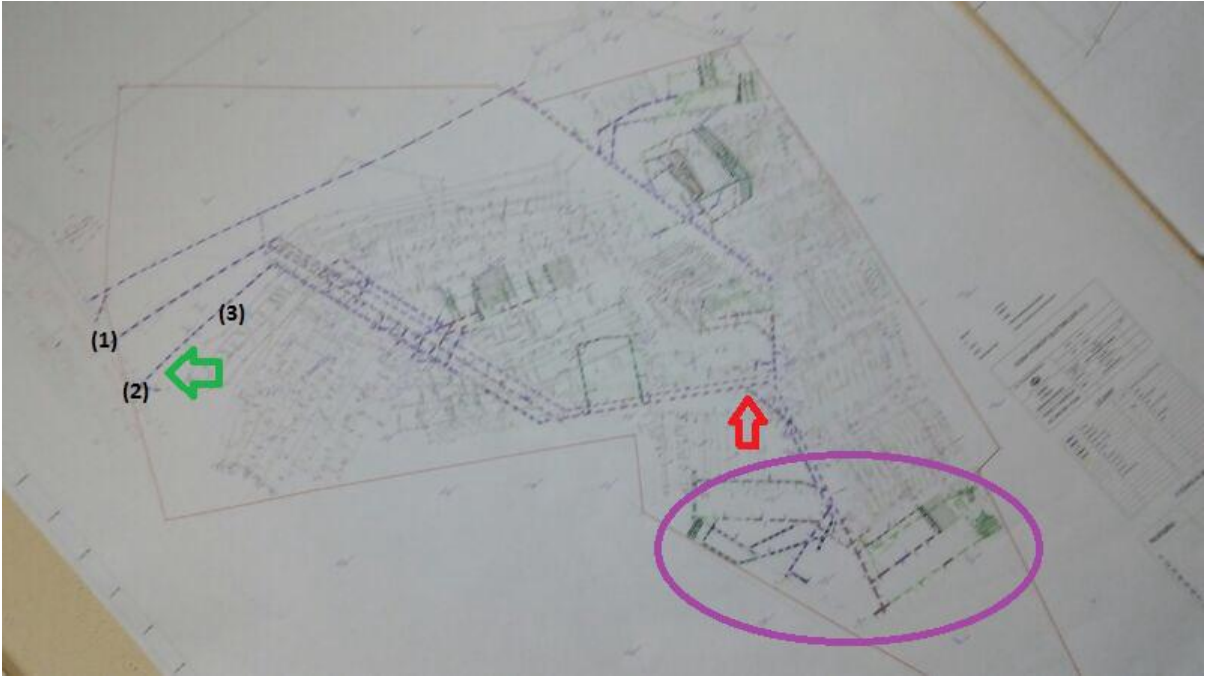
- Yeterince oksijenlenmeme sonucu yanma reaksiyonunun bir ürünü olan CO gazının ölümcül etkisinden işçilerin daha az etkilenmesi amacıyla yine aşağıdaki üretim planında yeşil ile işaretlenen doğrultuda havalandırma yönü değiştirilmiştir. Bu sayede oluşan CO dışarı tahliye edilmiş ve mor renkle işaretlenen bölümde bulunan yaklaşık 90 işçinin sağ olarak dışarı çıkarılması sağlanmıştır.

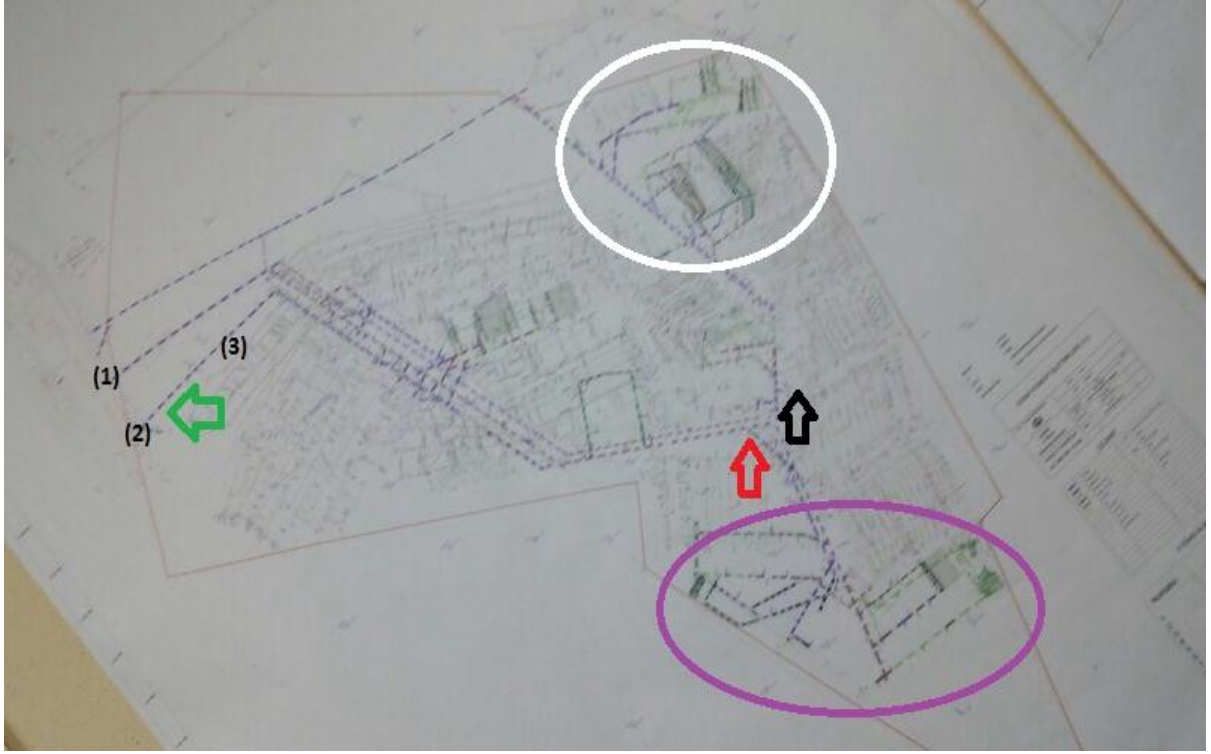
- Ancak CO zehirlenmelerinin önüne geçmek amacıyla yapılan havalandırma çalışmaları yangının aşağıdaki şekilde siyah renkte işaretlenen bölüme doğru hızlıca ilerlemesine neden

olmuştur. Bu sebeple aşağıdaki şekilde beyaz ile işaretlenen bölgedeki işçilerin giriş-çıkış yolları maalesef kapanmıştır. Bu nedenle anılan bölgede bulunan işçilerin tamamı yaşamını yitirmiştir. Bu bölgede mahsur kalan işçileri arama çalışması saat 23.00 sularında tamamlanmıştır.

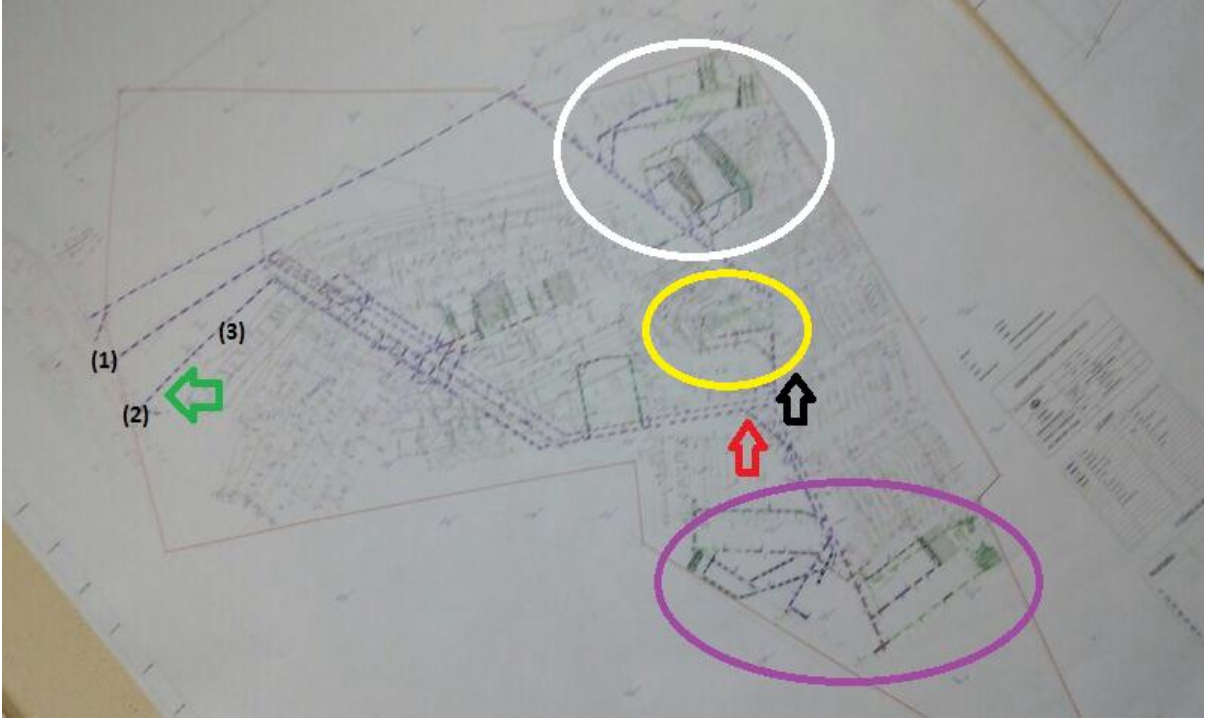
- Yangının devam ettiği, aşağıda sarı ile işaretlenen bölgeye alevlerin etkisi ve bariyerdeki göçük sebebiyle ulaşılamamıştır. Bu sebeple yeni bir bariyer yapılmasına ilişkin çalışmalar başlatılmıştır. Bu çalışma 15 Mayıs 2014 günü öğle saatlerine kadar tamamlanamamıştır.

- Bariyer yapıldıktan sonra havalandırma yönü yeniden normal haline çevrilmiş ve arama-kurtarma çalışmaları bir kez daha başlatılmıştır.
