## İLİÇ ALTIN MADENİ VE GÖÇÜK

## **TMMOB GÖRÜŞLERİ**

*TMMOB Kimya Mühendisleri Odası a.*

*TMMOB İLİÇ KOMİSYON ÜYESİ*

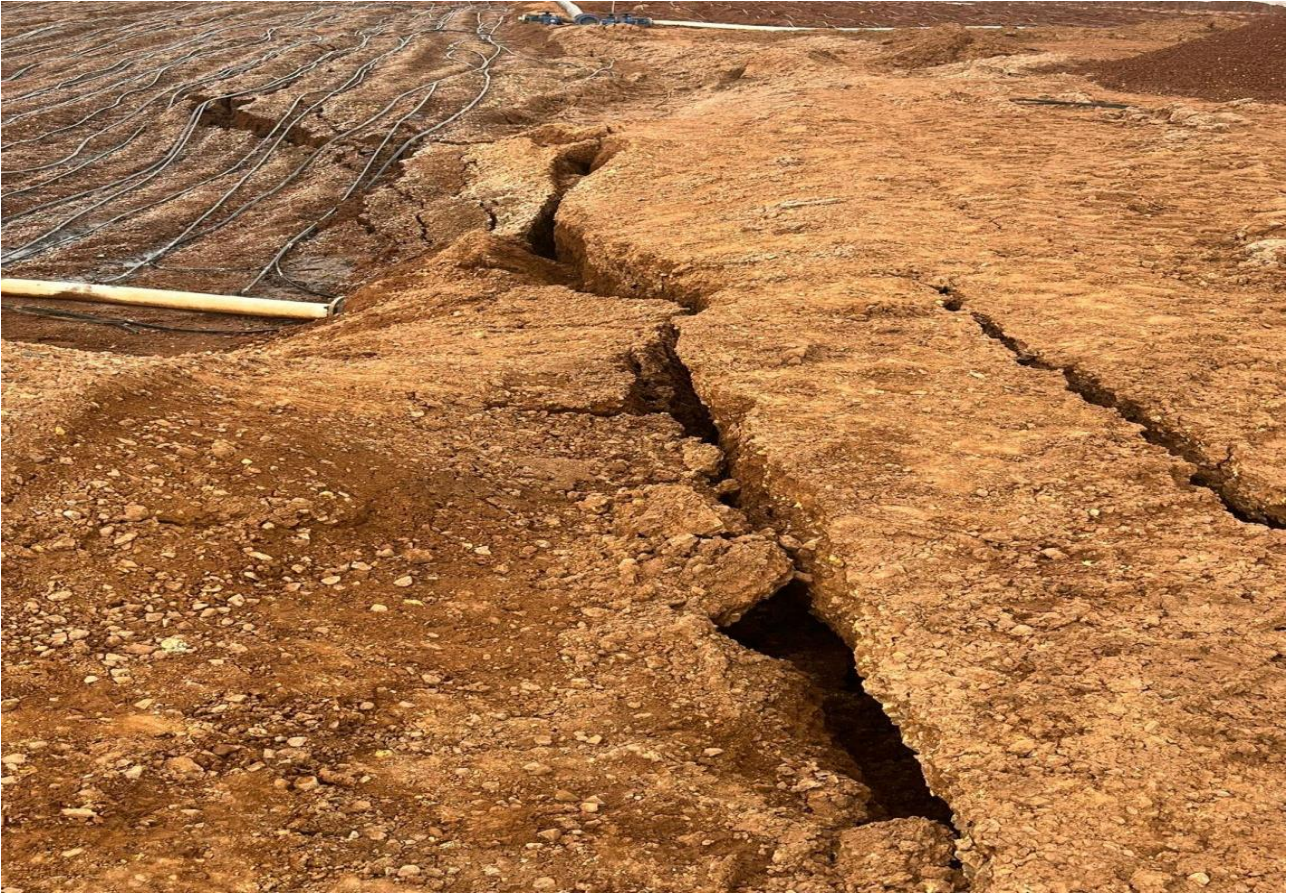
Erzincan'ın İliç ilçesindeki maden faciasında tutuklanan altı kişi ifadelerinde, Anagold'un gerekli iki radarı ve iki robotik cihazı almadığını söyledi. İfadelerde, oluşan çatlaklara ve belirtilere rağmen facia günü de dinamitler patlatıldığını vurguladılar. Ancak 2020 yılından itibaren GRS şirketiyle danışmanlık konusunda anlaşıldığını ve o tarihten itibaren nereye ne döküleceğimizi bu şirketin belirlediğini söylemişlerdir. Bizim Anagold birimi içindeki proje birimi bu şirketle birlikte yığın liç işinde bizi yönlendiriyordu. Oradan gelen talimatlar doğrultusunda nereye ne kadar döküleceğimizi dizayna uygun belirliyorduk. Liç bölgesinde mebran işini Yesti firmasının yaptığını, inşaat işlerini ise Çiftay şirketi yaptığını belirtmişlerdir. Çiftay şirketi kamyonla malzeme taşınması, delme patlatma işlerini de yapmaktadır. O gün de 12.00 gibi patlama yapıldığı ifadelerden anlaşılmıştır. Mürekkepçi isimli firma da aynı Çiftay gibi inşaat ve kaba hafriyat işlerini liç bölgesinde yaptıkları; ancak projeye uygun yönlendirmeyi Anagold şirketi proje birimi yaptığı belirtilmiştir.

Başlangıç projesinde basamaklar 8 metreden oluşturulmakta projeye göre 36'ncı basamağa kadar çıkma yetkisi verildiğini belirtmişlerdir. Ancak olay 33'üncü basamaktayken meydana gelmiştir. Liç içerisine katılacak çimento 16, kireç 2-4 kilogram arasında değişmektedir. Kireci PH için ve çimentoyu ise bağlayıcılık özelliği nedeniyle kullanmakta olduklarını ve son zamanlarda 16 kg/ton karışım kullandıkları belirtilmiştir. Döktüğümüz liç, toprak toprak hale getirilir aynı zamanda bu dökülen malzeme teste gider. Herhangi bir eksiklik olduğunda çimento ve su karışımıyla bu eksiklik giderildiği belirtmişlerdir.

Olayın meydana geldiği gün saat 08.30'da iş güvenliğiyle ilgili rutin toplantının yapıldığı, bu toplantıda yetkili alanda çatlakların olduğunu belirtildi ve anda önce çatlakların olduğu yeri gezdiklerini söylemişlerdir. Sahaya çıkıldığında çatlakların çizgi hat boyu şeklinde olduğu tespit edilmiş. Güneybatıdan kuzeydoğuya süreklilik arz ediyordu. Jeoteknik görevlisi 70 milim kayma

olduğunu söylemiş. Bu kayma miktarı tehlikeli bir miktardır. Bütün çalışanların alanı terk etmesi için uyarıda bulunduğunu saat 10.30'da liç bölgesine giden yolların hepsini kapattırıldığı ve devam eden liç solüsyonunun durduklarını belirtilmiştir. Ancak yetkilinin haberi olmadan alana tekrar girildiği gözlemlenmiştir. Yetkili olarak projelendirmede sıkıntı olduğunu ve yapılan patlamanın da bu olayı tetiklemiş olabileceğini düşündüğünü belirtmiştir. Çünkü liç alanının genişletilmesi için de liçin arka tarafından patlamalar yapıyordu. Bunun da bu olaya sebep olabileceğini düşündüğünü belirtmiştir. Kanadalı görevli ise maden sahasını gözlemleyerek şirket merkezindeki ülke müdürüne raporlama yaptığını belirtmiştir. Liç bölgesinde görevinin olmadığını belirtmekte ancak diğer yetkili ile alana girdiğini ve çatlakları gördük, ardından bunu da bildirmek için Anagold madendeki odasına gittiğini söylemiştir. Amerika'daki merkeze bu durumu saat 11.00'de bildirdim. Saat farkından dolayı gece 02.00 olması nedeniyle tarafıma herhangi bir dönüş yapılmadı. Bana 2022 yılı Ağustos ayında 8 metre olması gereken yüksekliğin geçildiği bildirildi. Ben başlamadan önce söz konusu raporlama yapılmıştı. Hatta gereken seviyeye indirilmesi için rapor düzenlenmişti. Projeye uygun hale gelmesini raporladım. Daha iyi görebilmek için yüksek bir noktaya çıktık. Solüsyon verilmeye devam ediliyordu. Tehlike anlaşıldığından solüsyonun farklı noktalara aktarılmasını söylediğini belirtmiştir.
